Les SEGPA font le mur

Les segpa font le mur, donc!

La mairie de Houetteville nous confie la réfection des joints du mur du cimetière.

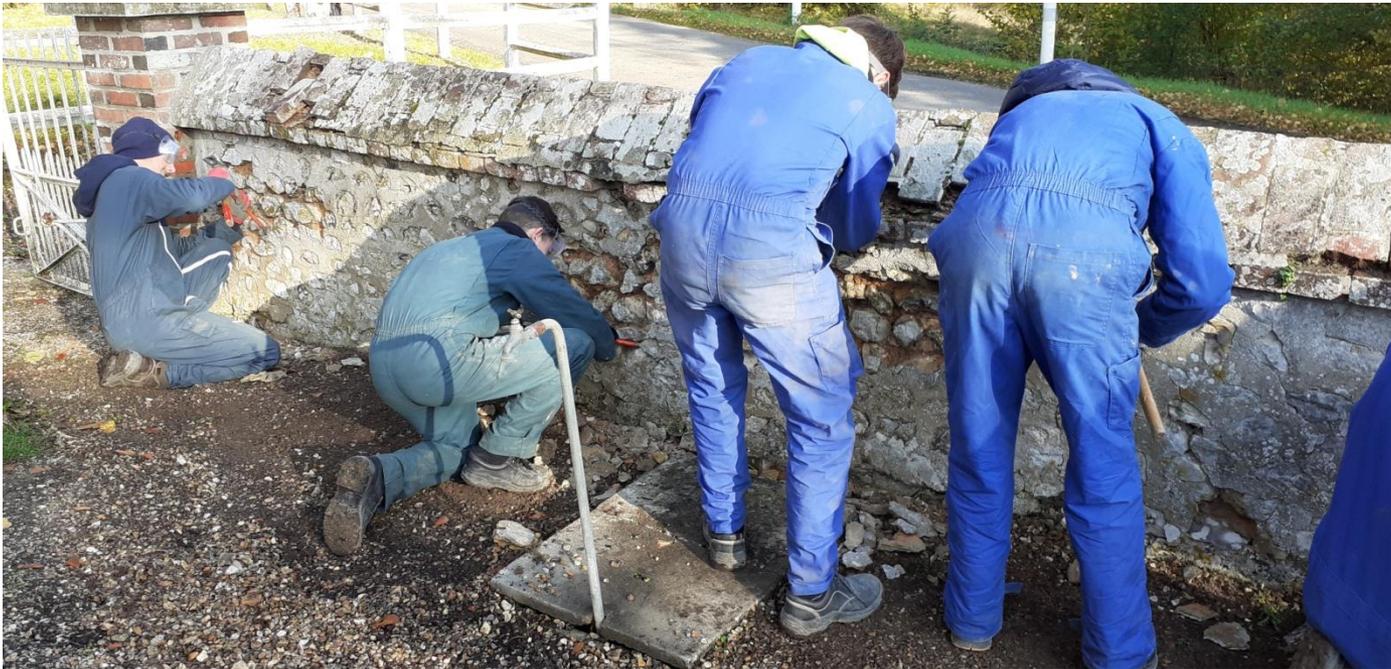
Très vite, il faut se rendre à l'évidence, le mur est gorgé d'eau.

Refaire les joints ne sert à rien, il faut démonter le mur et le refaire à l'identique.

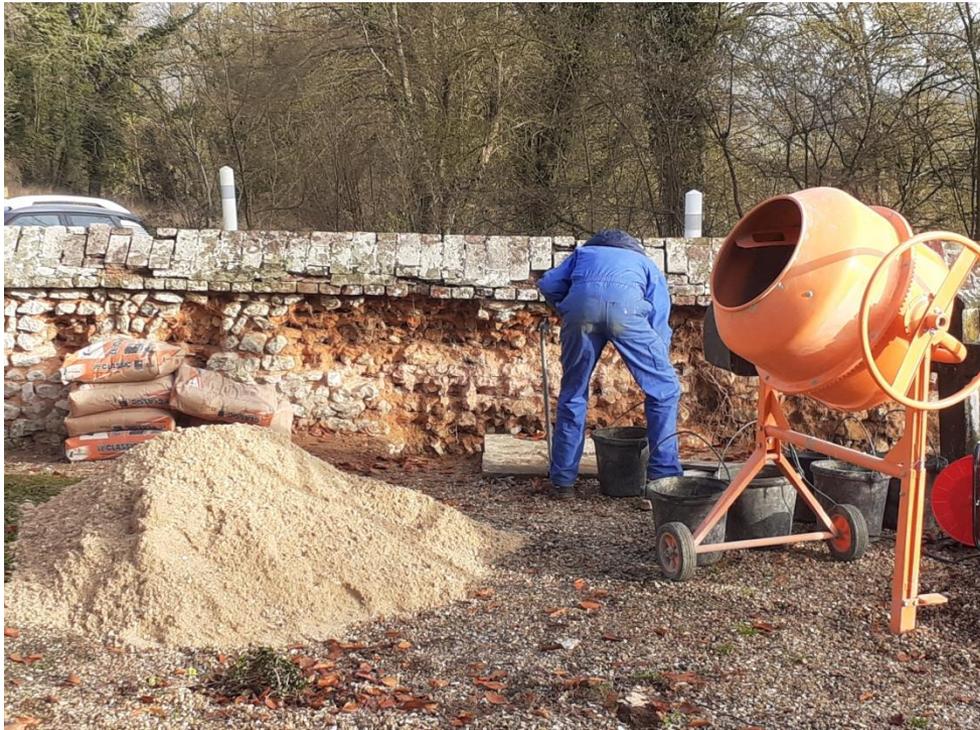
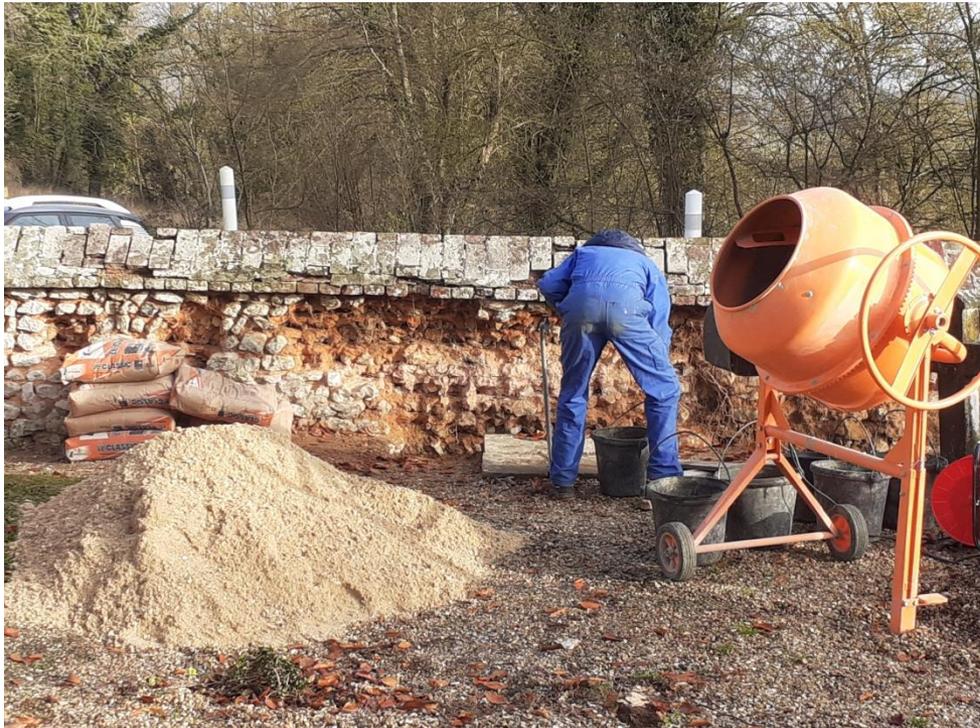
Le démontage

Les pierres sont démontées une à une, mais sur une DEMIE-EPAISSEUR, afin de garder les alignements et la hauteur du mur initial.

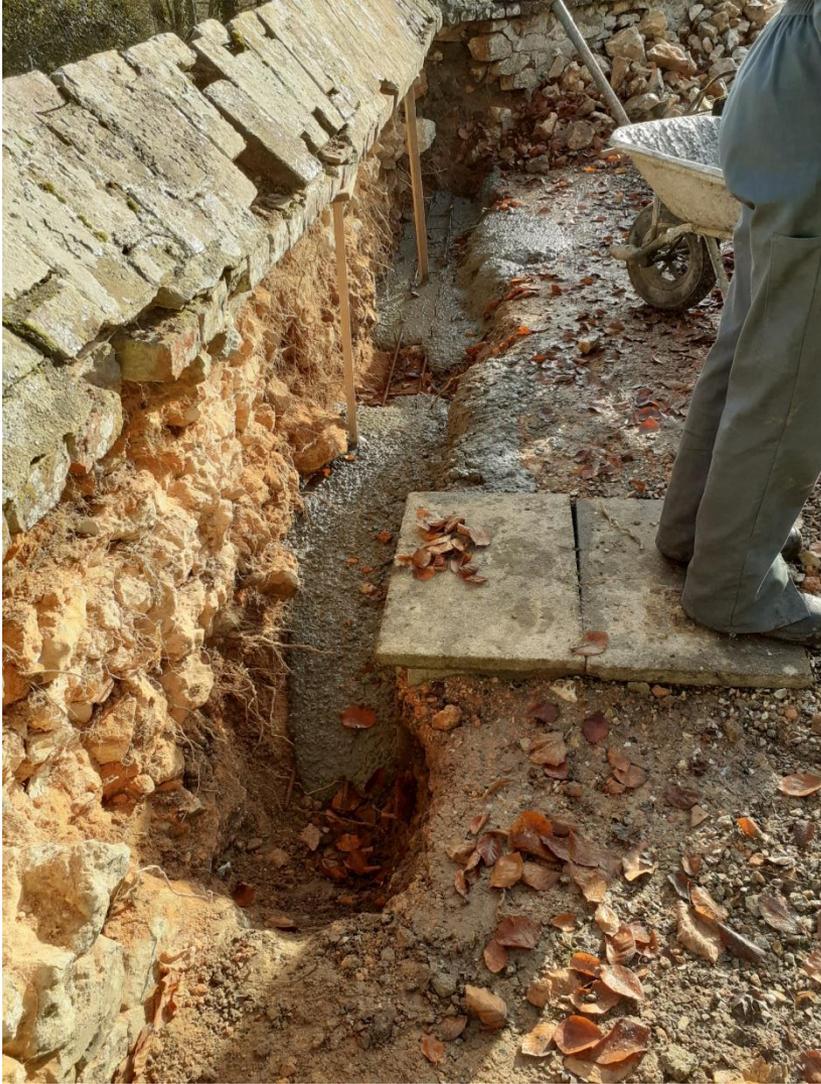
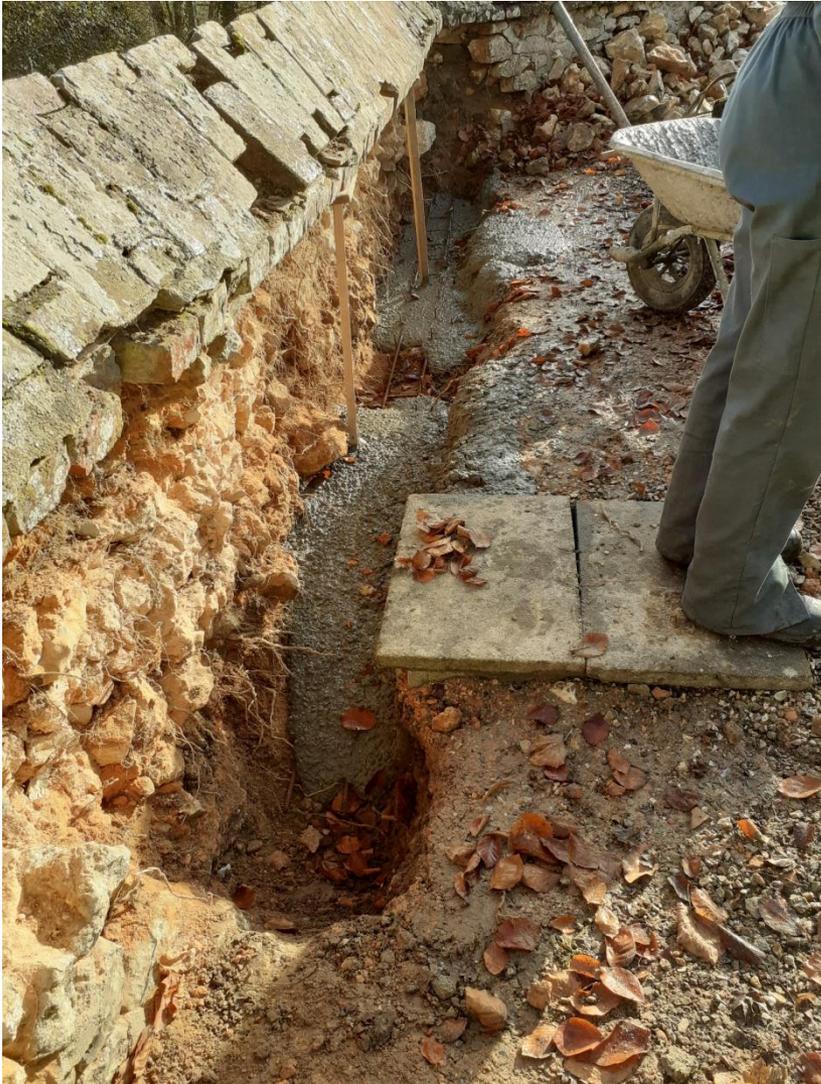
La fondation

Le démontage étant réalisé, il a été creusé une tranchée à la base du mur, pour y couler du béton

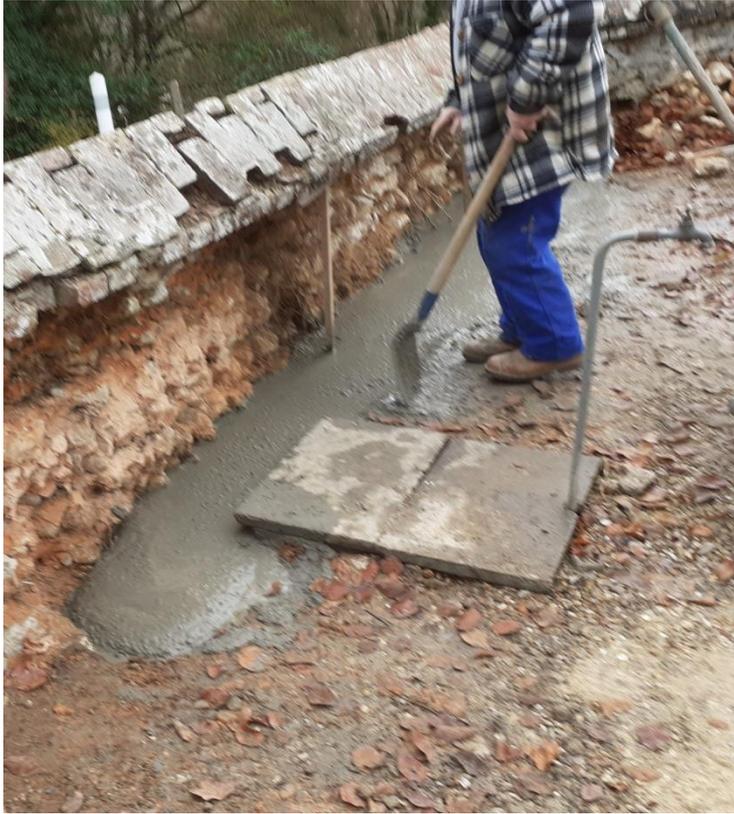
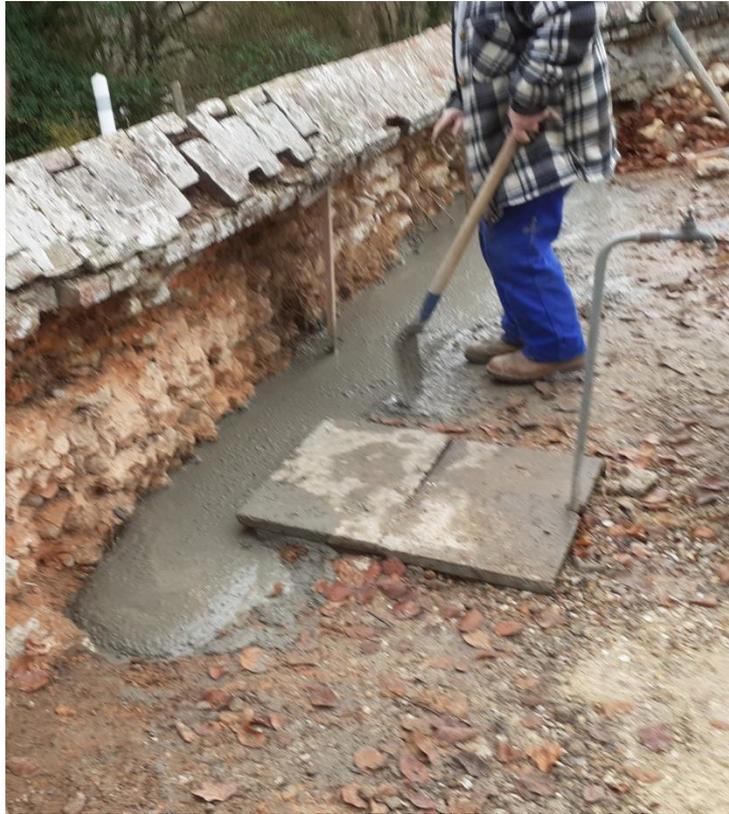
La première partie de la fondation est coulée...

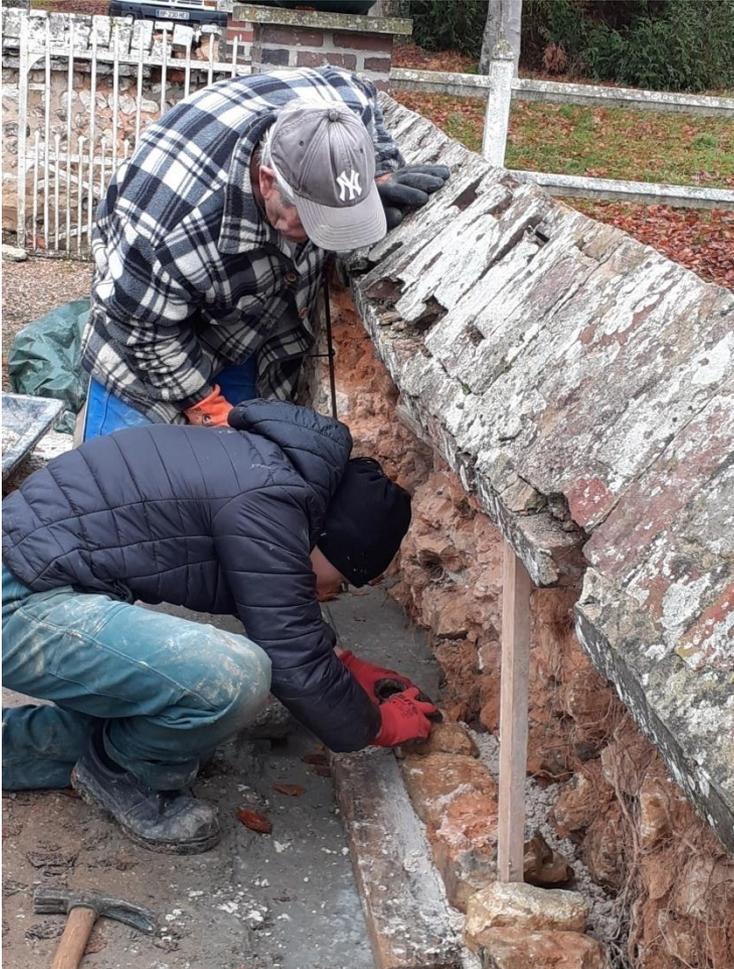
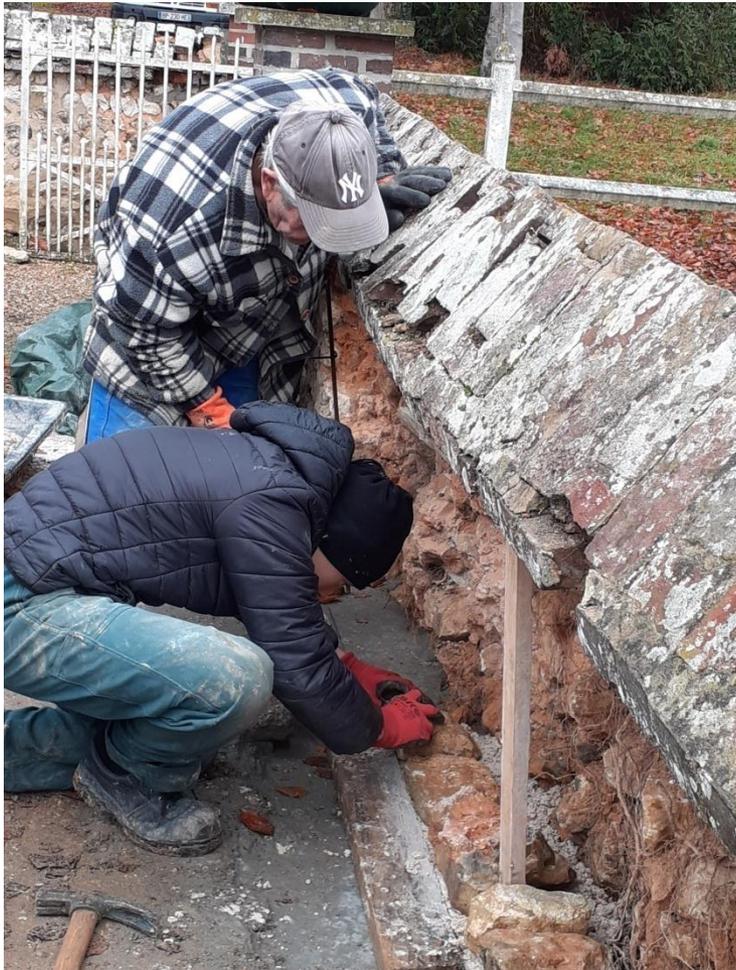
Le remontage

Les premières pierres peuvent retrouver leur place.

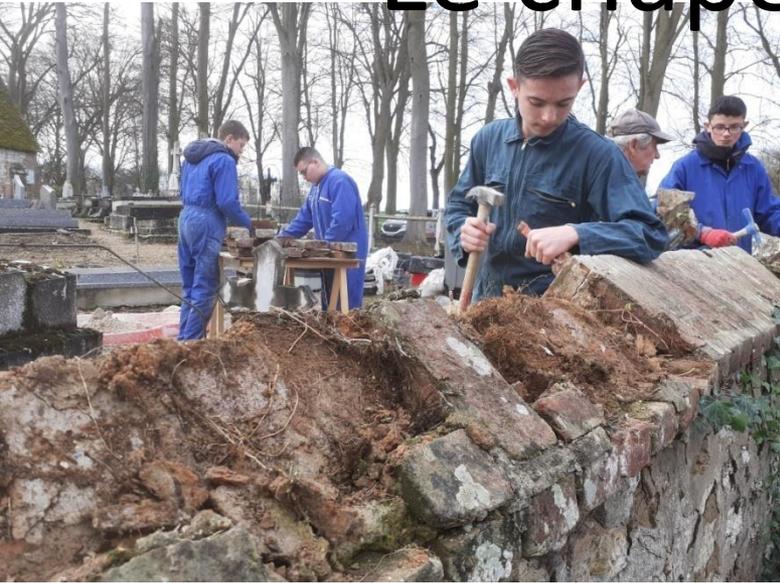
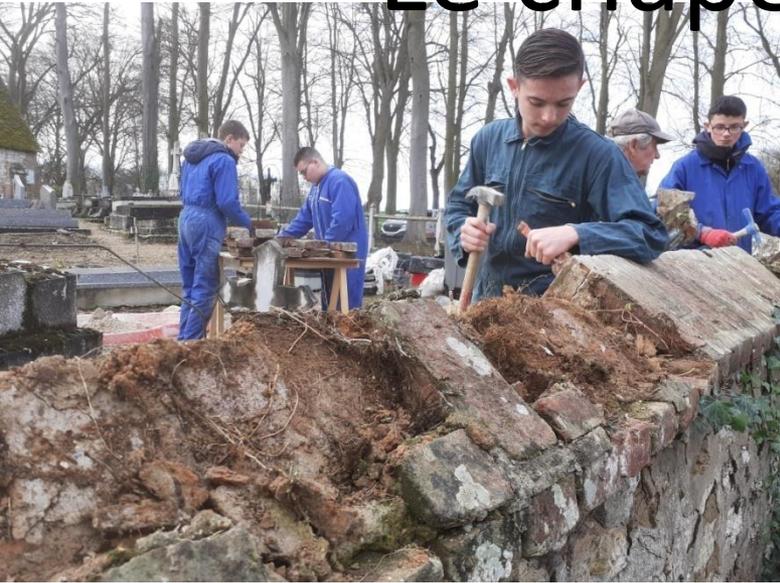
Le chapeau est démonté

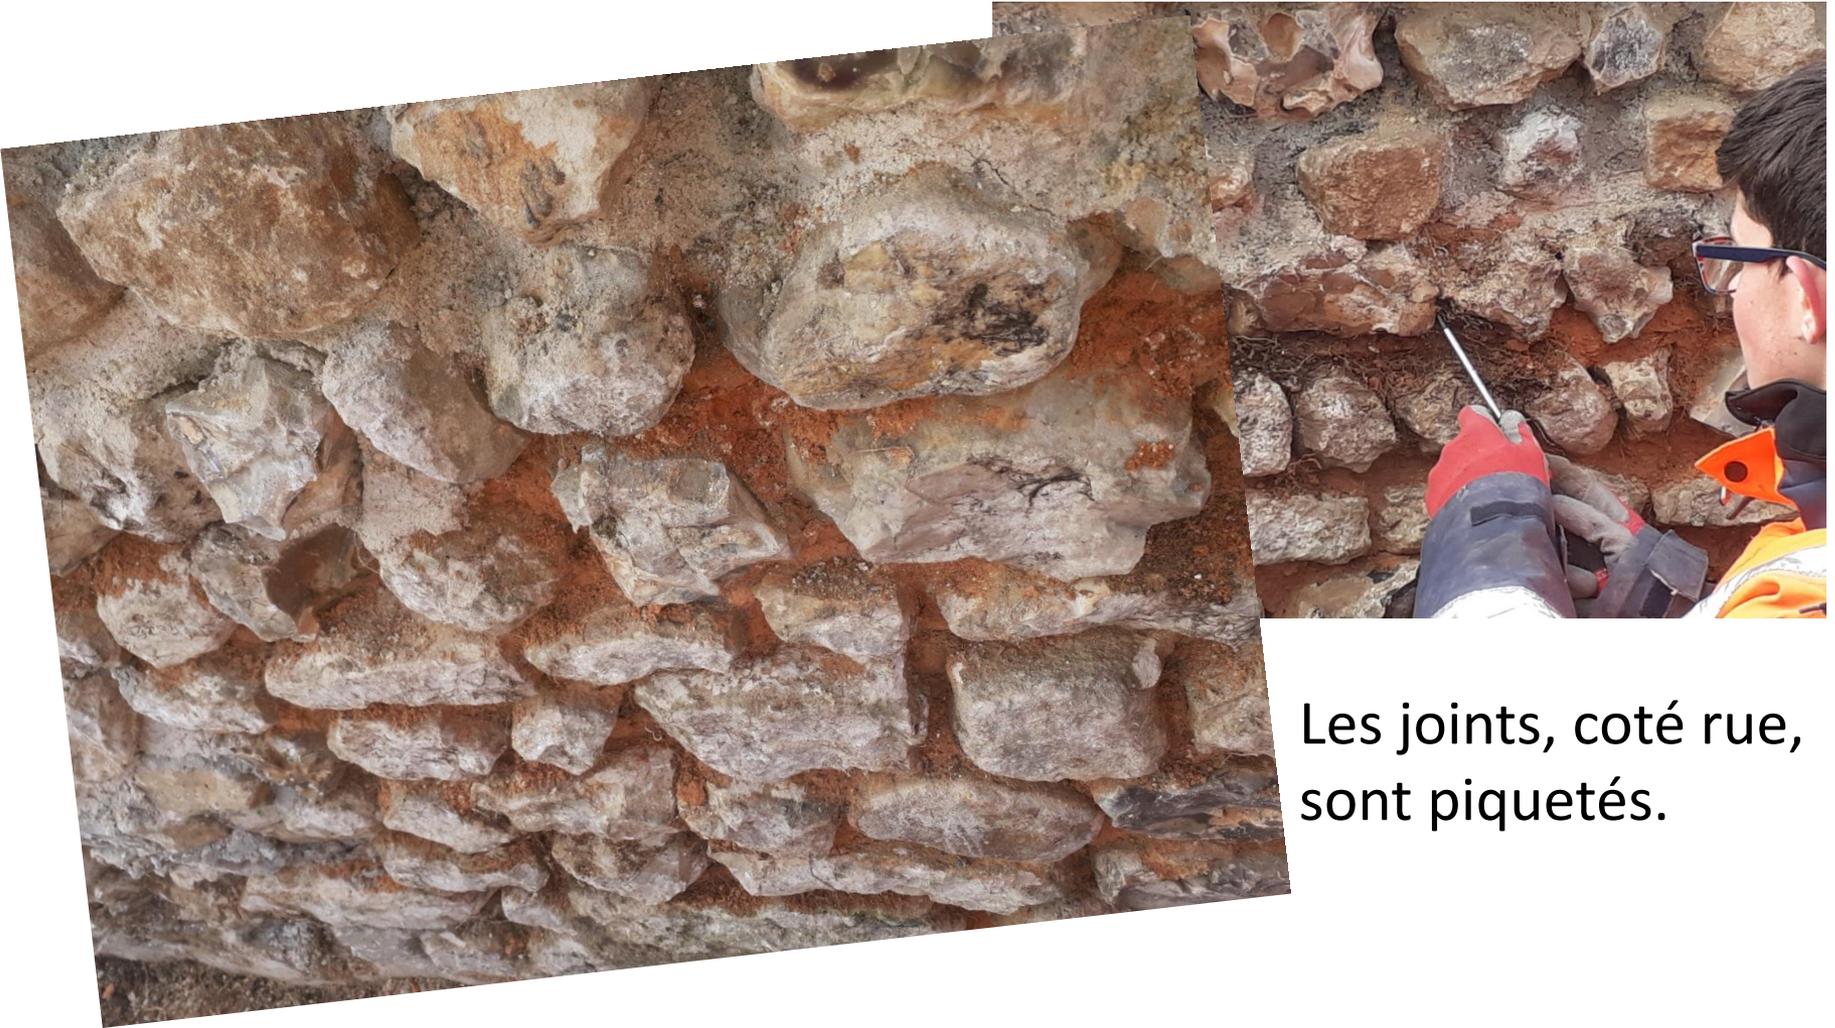
Les joints, coté rue,
sont piquetés.

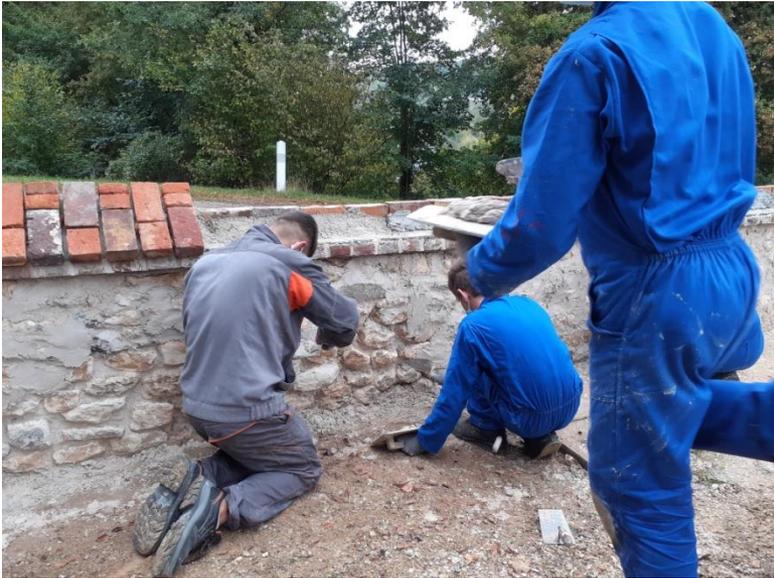
Les joints, à l'intérieur du mur, sont faits...
